AVALIAÇÃO DA DURABILIDADE DE PAINÉIS COMPÓSITOS DE MADEIRA E CIMENTO ATRAVÉS DA INSPEÇÃO DE EDIFÍCIOS

Dissertação submetida para satisfação parcial dos requisitos do grau de
MESTRE EM ENGENHARIA CIVIL — ESPECIALIZAÇÃO EM CONSTRUÇÕES CIVIS

JANEIRO DE 2018

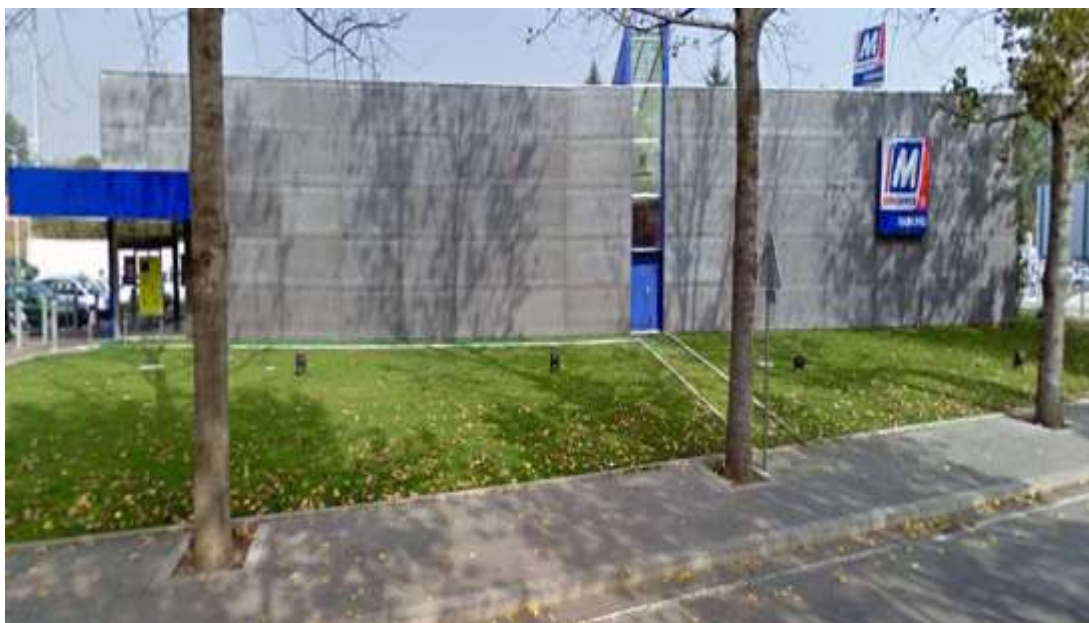
Fig. 5.4 – Fachada com orientação Oeste “Minipreço”. [33]

Aquando da construção, a fachada com orientação a Oeste para a Avenida Carlos de Oliveira Santos foi executada com recurso aos painéis compósitos de madeira e cimento em bruto, sem qualquer tipo de verniz ou pintura.

Em 2015, após uma inspeção ao edifício por parte de uma firma de reabilitação contratada, verificou-se o estado de degradação dos painéis compósitos, e optou-se por avançar com a requalificação da fachada que apresentava pior estado de degradação, a fachada com orientação Oeste. A requalificação da fachada passou pela aplicação de uma tinta (RAL 7011 – Cinza ferro) sobre os painéis compósitos, incluindo o sistema de suporte em madeira e os parafusos de fixação.

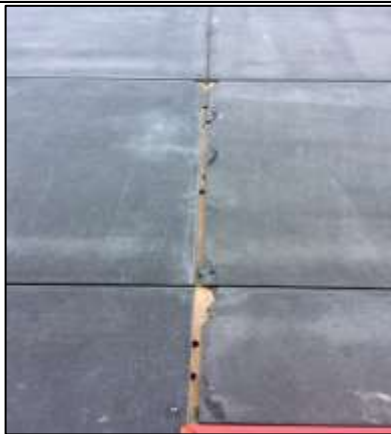
Nº amostra	Orientação fachada	Registo Fotográfico
1	ESTE

<p>Anomalias tipo A3, I1 e R1</p>
2	ESTE

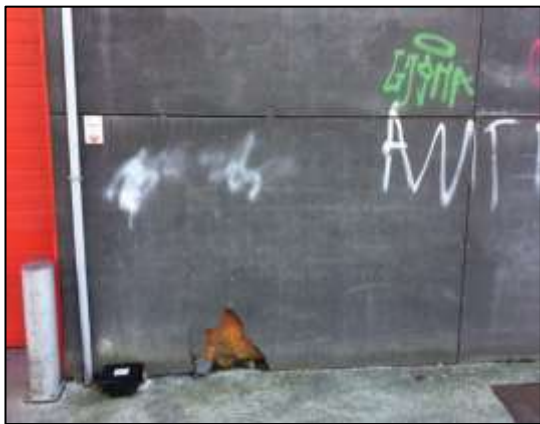
<p>Anomalias tipo A4, V1 e R1</p>
3	ESTE

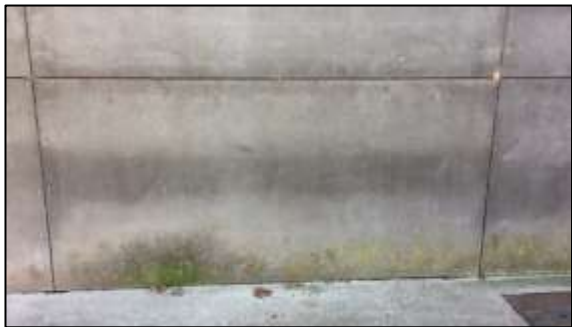
<p>Anomalias tipo C1 e I1</p>

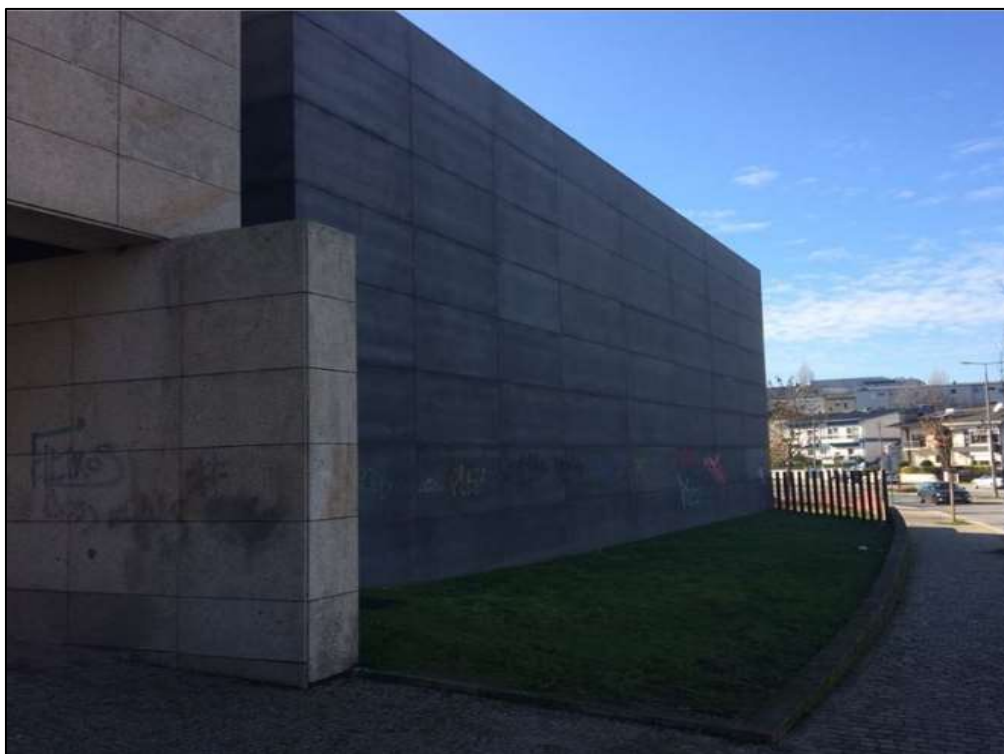
Fig. 5.9. – Fachada com orientação Norte, Junta de Freguesia da Cidade da Maia (Vermoim).

De um modo geral, durante a inspeção não se observaram anomalias de grande relevo, no entanto na maior parte dos painéis com alturas acessíveis foram alvo de vandalismo “grafitis”.

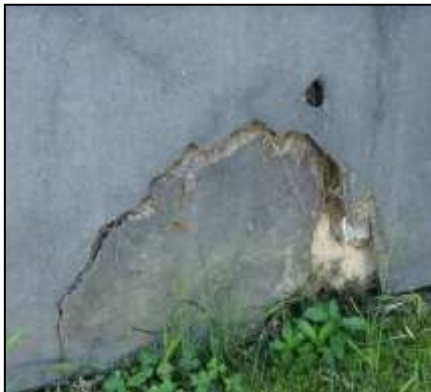
Nº amostra	Orientação	Registo Fotográfico
5	NORTE

Anomalia tipo A2 e R1		
6	NORTE	 
Anomalia tipo V1		
7	NORTE

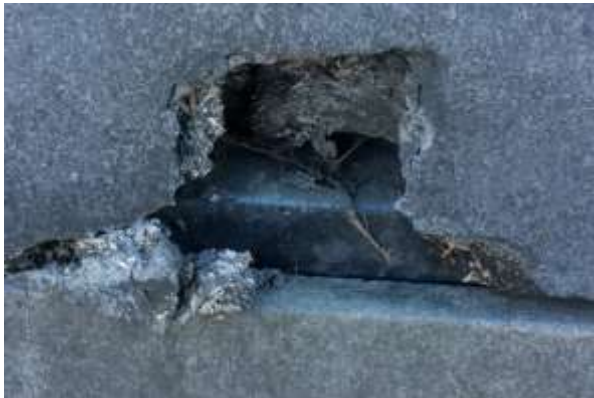
Anomalia tipo A1 e R1

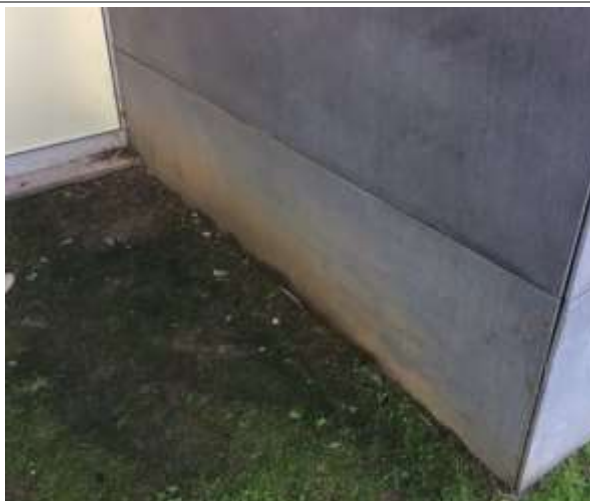
8

Anomalia tipo C1

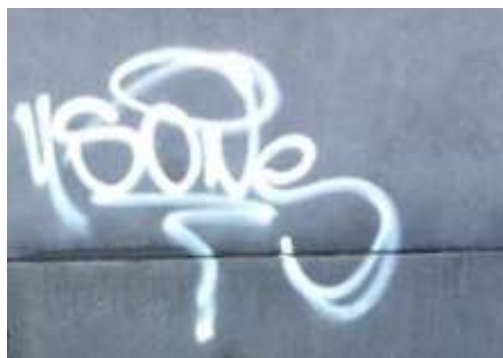
9

Anomalia tipo V1

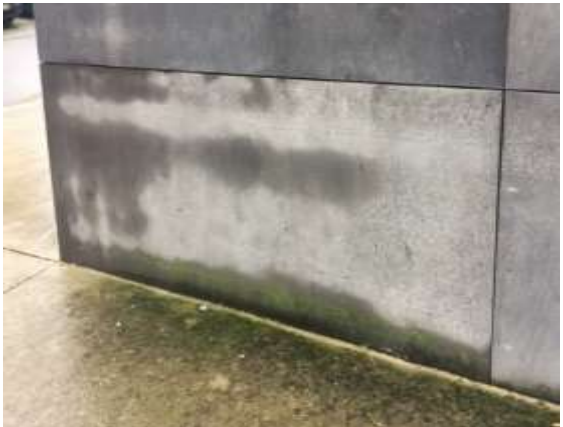
Nº amostra	Orientação fachada	Registo fotográfico
10	OESTE

<p>Anomalia tipo C1</p>
11	OESTE

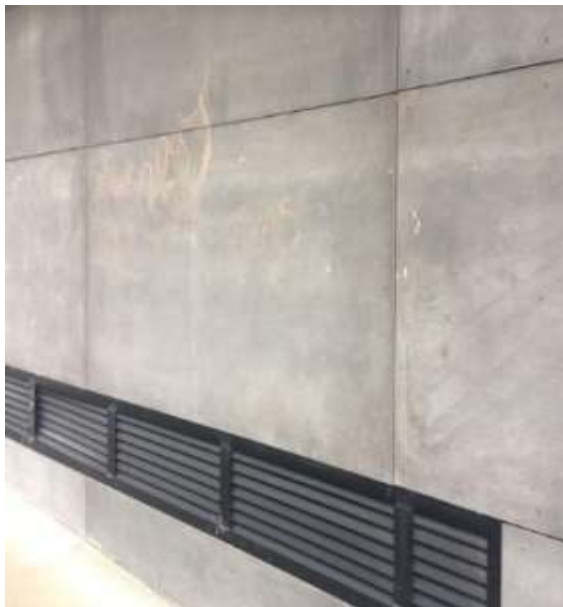
<p>Anomalia tipo V1</p>

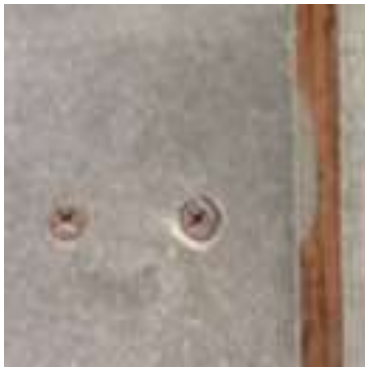
<p>Anomalia tipo A3 e I1</p>
14	OESTE

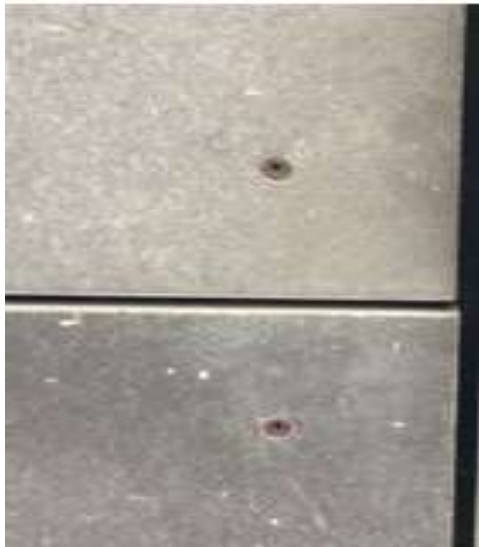
<p>Anomalia tipo A3</p>

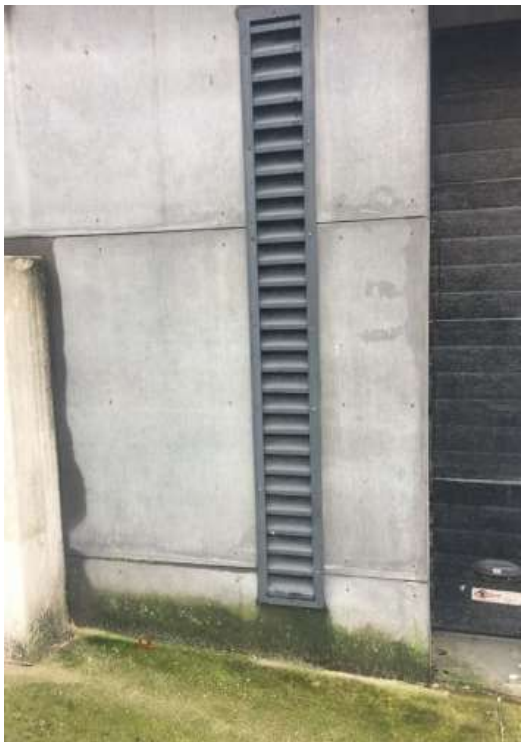
15	NORTE

<p>Anomalia tipo C1</p>
16	NORTE

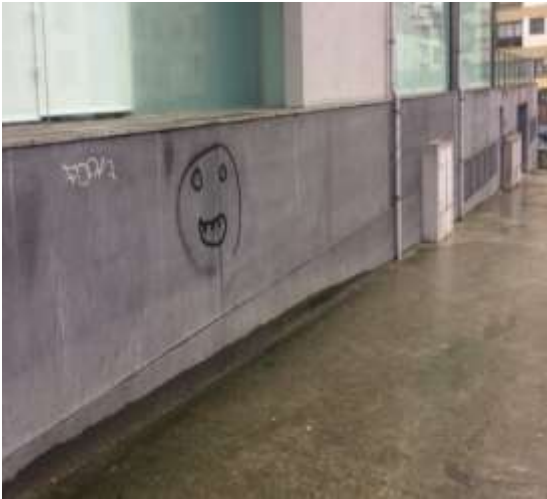
<p>Anomalia tipo C1 e V1</p>

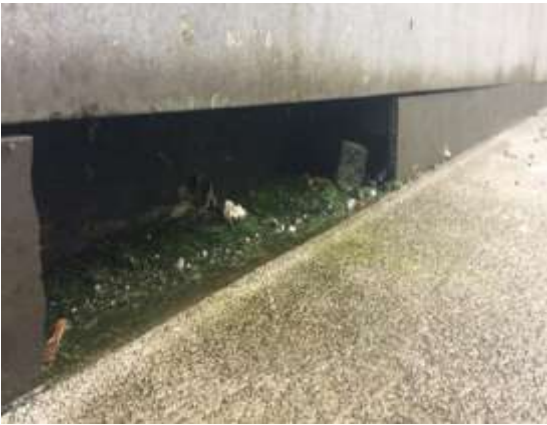
17	NORTE

<p>Anomalias A2, A4 e R1</p>
18	SUL

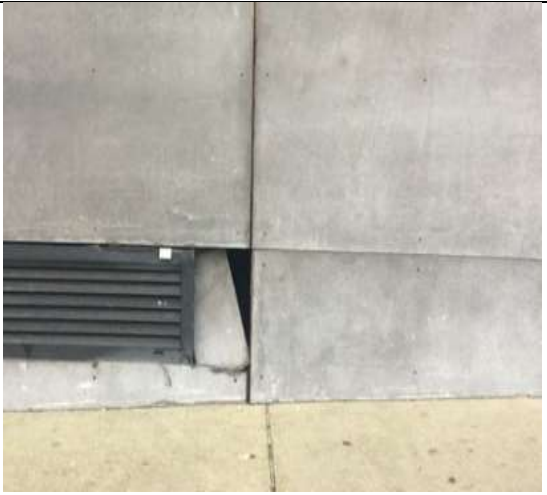
<p>Anomalia tipo A2 e R1</p>
19	ESTE

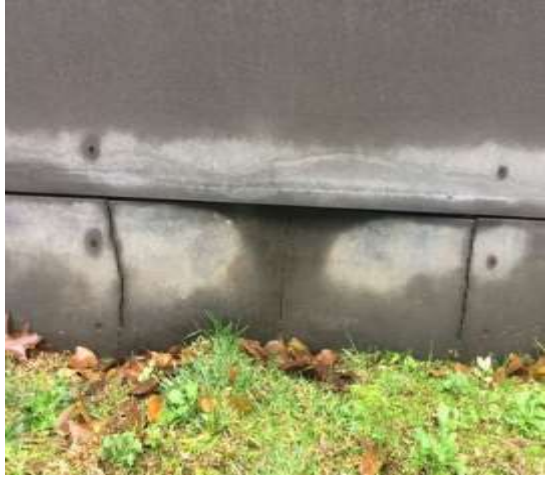
<p>Anomalia tipo A2 e R1</p>

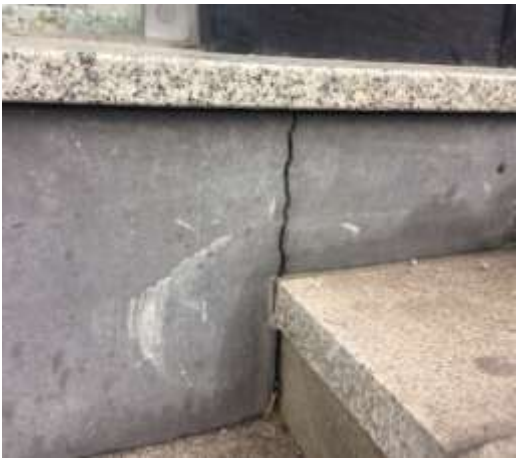
20	ESTE

<p>Anomalia tipo A4 e R1</p>
21	ESTE

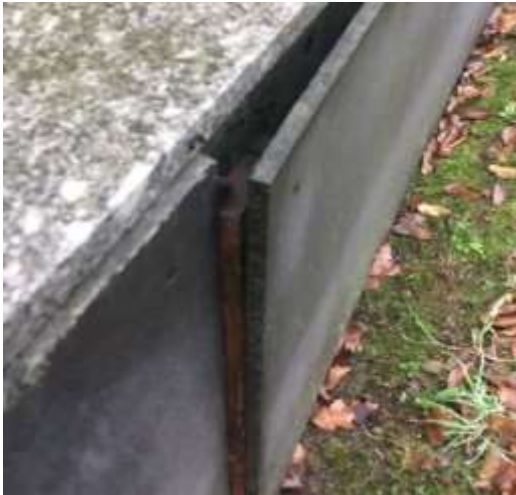
<p>Anomalia tipo A2</p>
